Konzeptpläne

**1520 Museumsverein Laufenburg
Erweiterung "Museum Schiff", Fluhgasse 156, 5080 Laufenburg**

Laufenburg, 31. März 2022

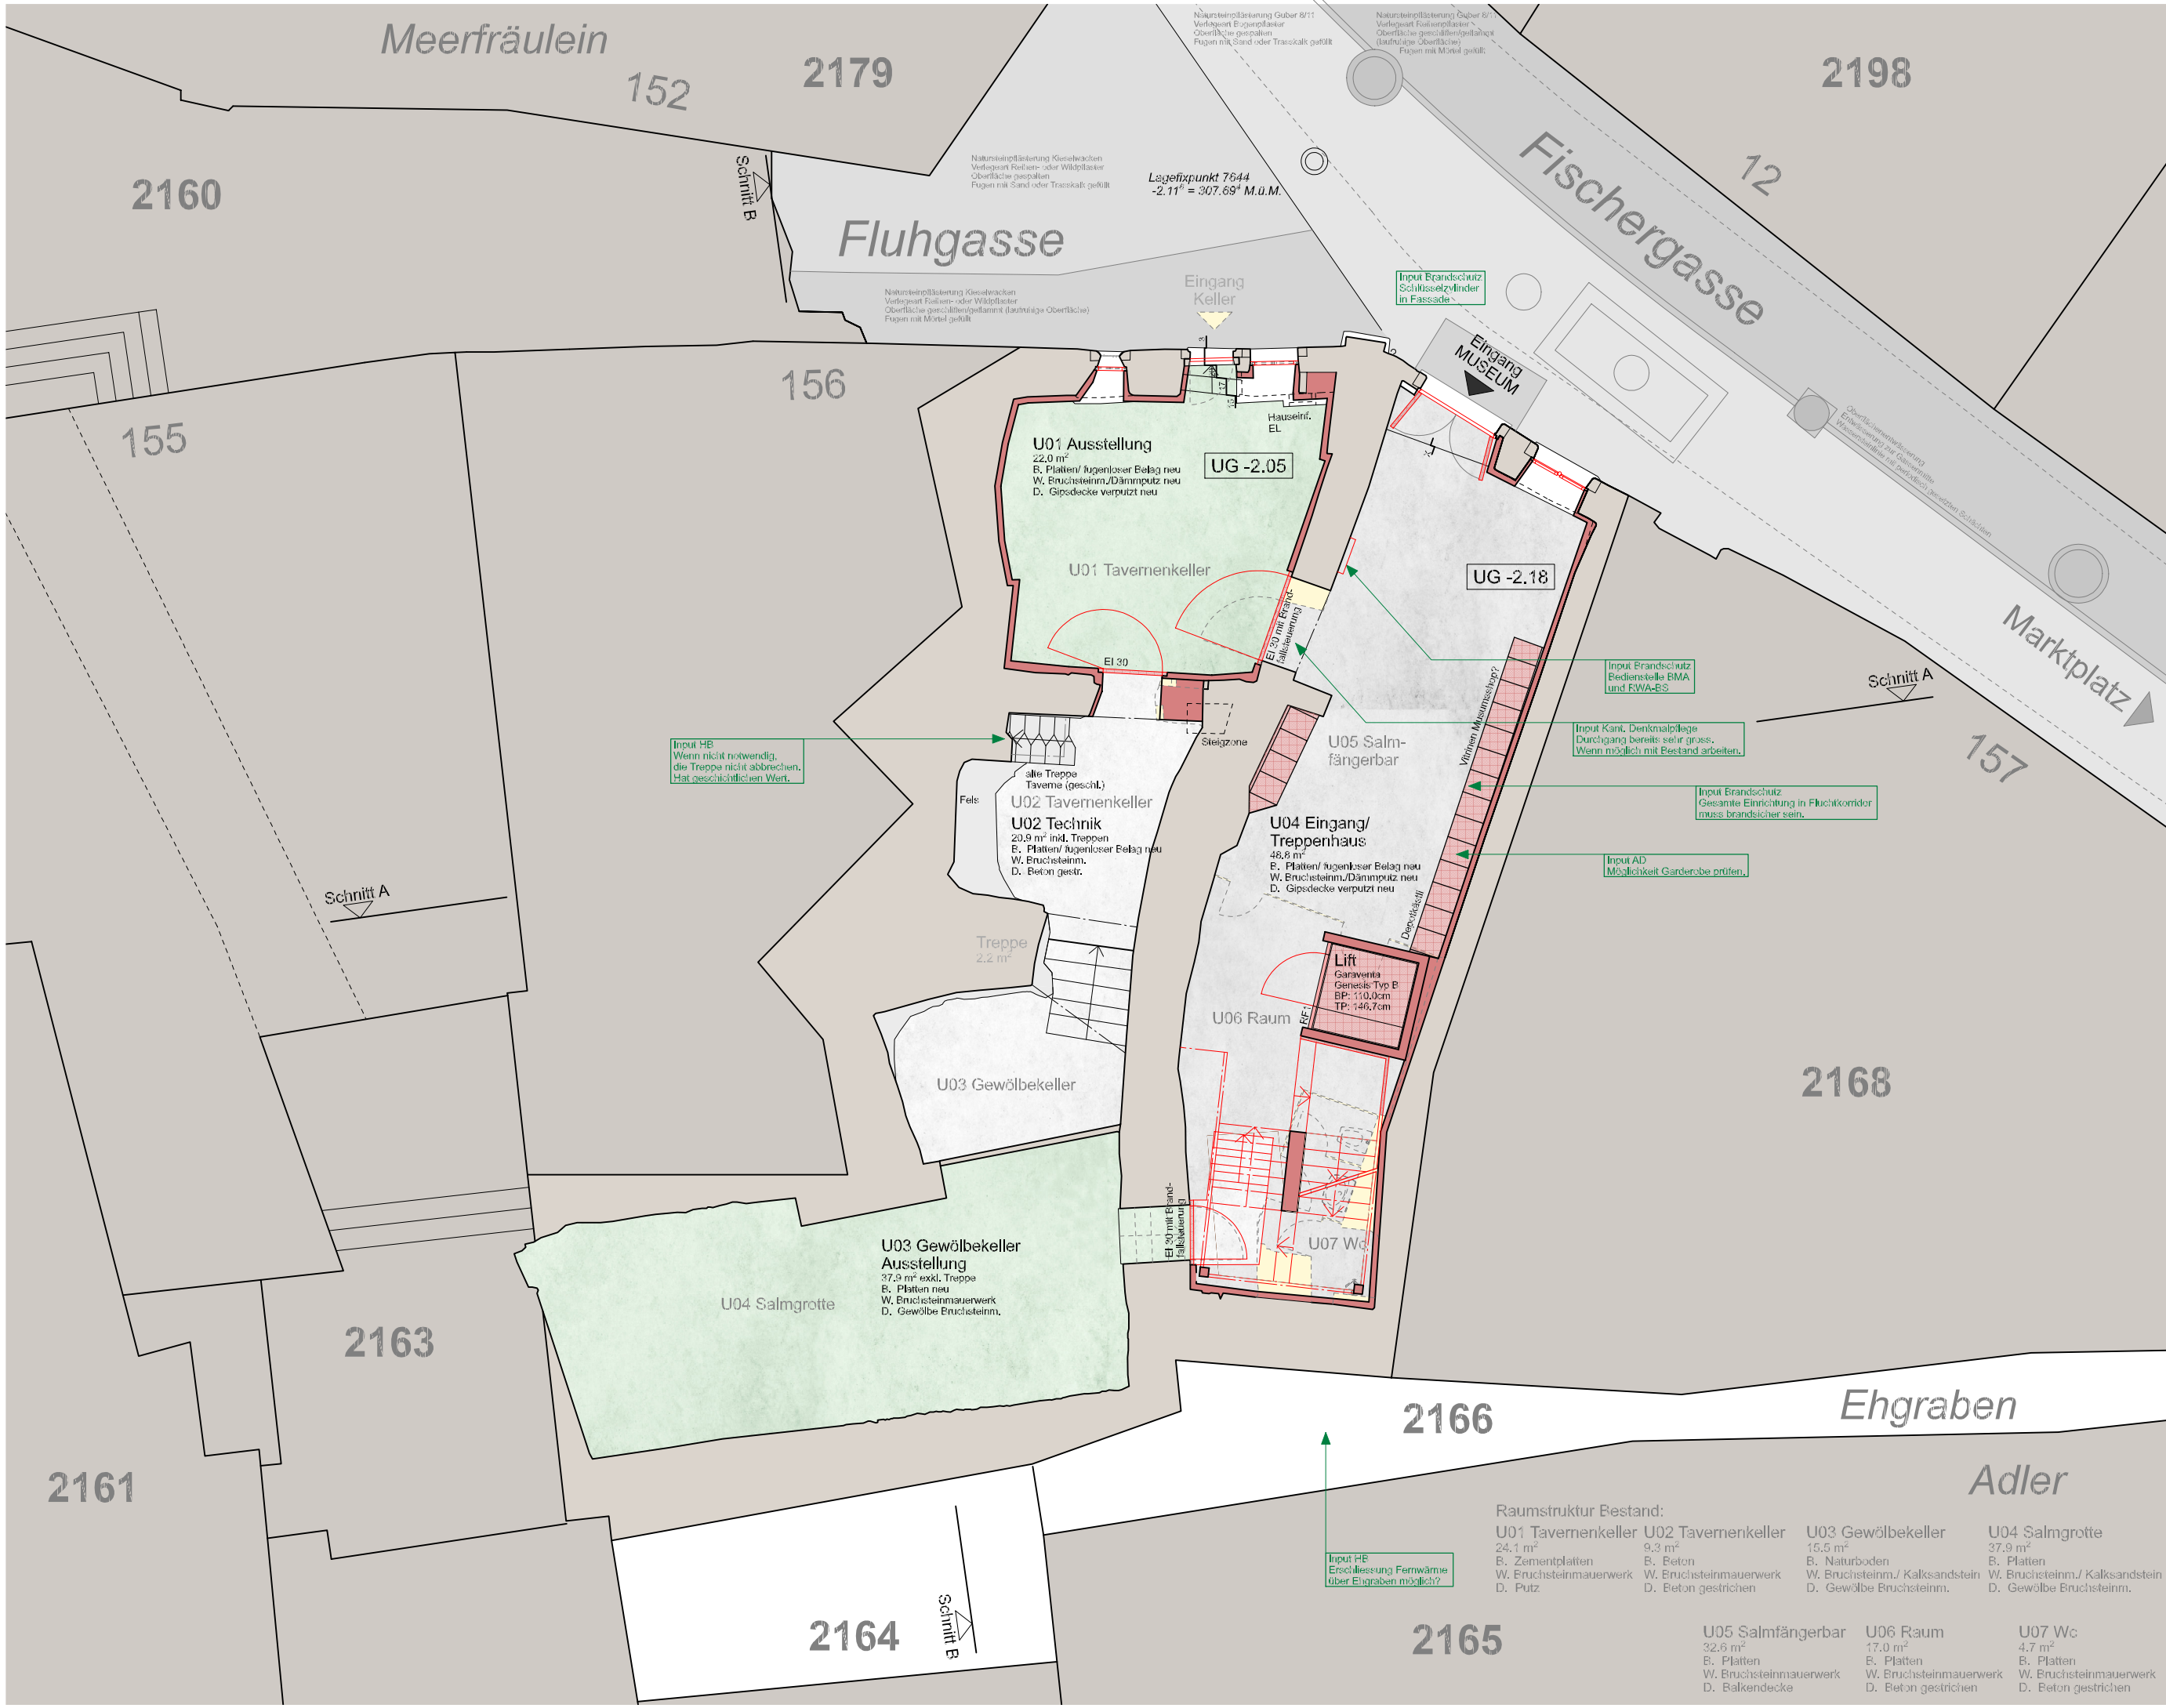
Museumsverein Laufenburg
Erweiterung "Museum Schiff", Fluhgasse 156, 5080 Laufenburg
Untergeschoss

| Revison | Beschrieb |
|---|--|
| 31.03.2022/dh | Anpassung Treppenhaus und Wand zwischen U02 und U03. |

| U01 Tavernenkeller 24.1 m ² B. Zementplatten W. Bruchsteinmauerwerk D. Putz | U02 Tavernenkeller 9.3 m ² B. Beton W. Bruchsteinmauerwerk D. Beton gestrichen | U03 Gewölbekeller 15.5 m ² B. Naturboden W. Bruchsteinm./ Kalksandstein D. Gewölbe Bruchsteinm. | U04 Salmgrotte 37.9 m ² B. Platten W. Bruchsteinm./ Kalksandstein D. Gewölbe Bruchsteinm. |
| U05 Salmfängerbar 32.6 m ² B. Platten W. Bruchsteinmauerwerk D. Balkendecke | U06 Raum 17.0 m ² B. Platten W. Bruchsteinmauerwerk D. Beton gestrichen | U07 Wc 4.7 m ² B. Platten W. Bruchsteinmauerwerk D. Beton gestrichen | |

Input HE
Erschliessung Fernwärme über Ehgraben möglich?

Input HE
Wenn nicht notwendig, die Treppe nicht abbrechen. Hat geschichtlichen Wert.

Input Brandschutz
Bedienstelle BMA und FWA-BS

Input Kant. Denkmalpflege
Durchgang bereits sehr gross. Wenn möglich mit Bestand arbeiten.

Input Brandschutz
Gesamte Einrichtung in Fluchtkorridor muss brandsicher sein.

Input AD
Möglichkeit Garderobe prüfen.

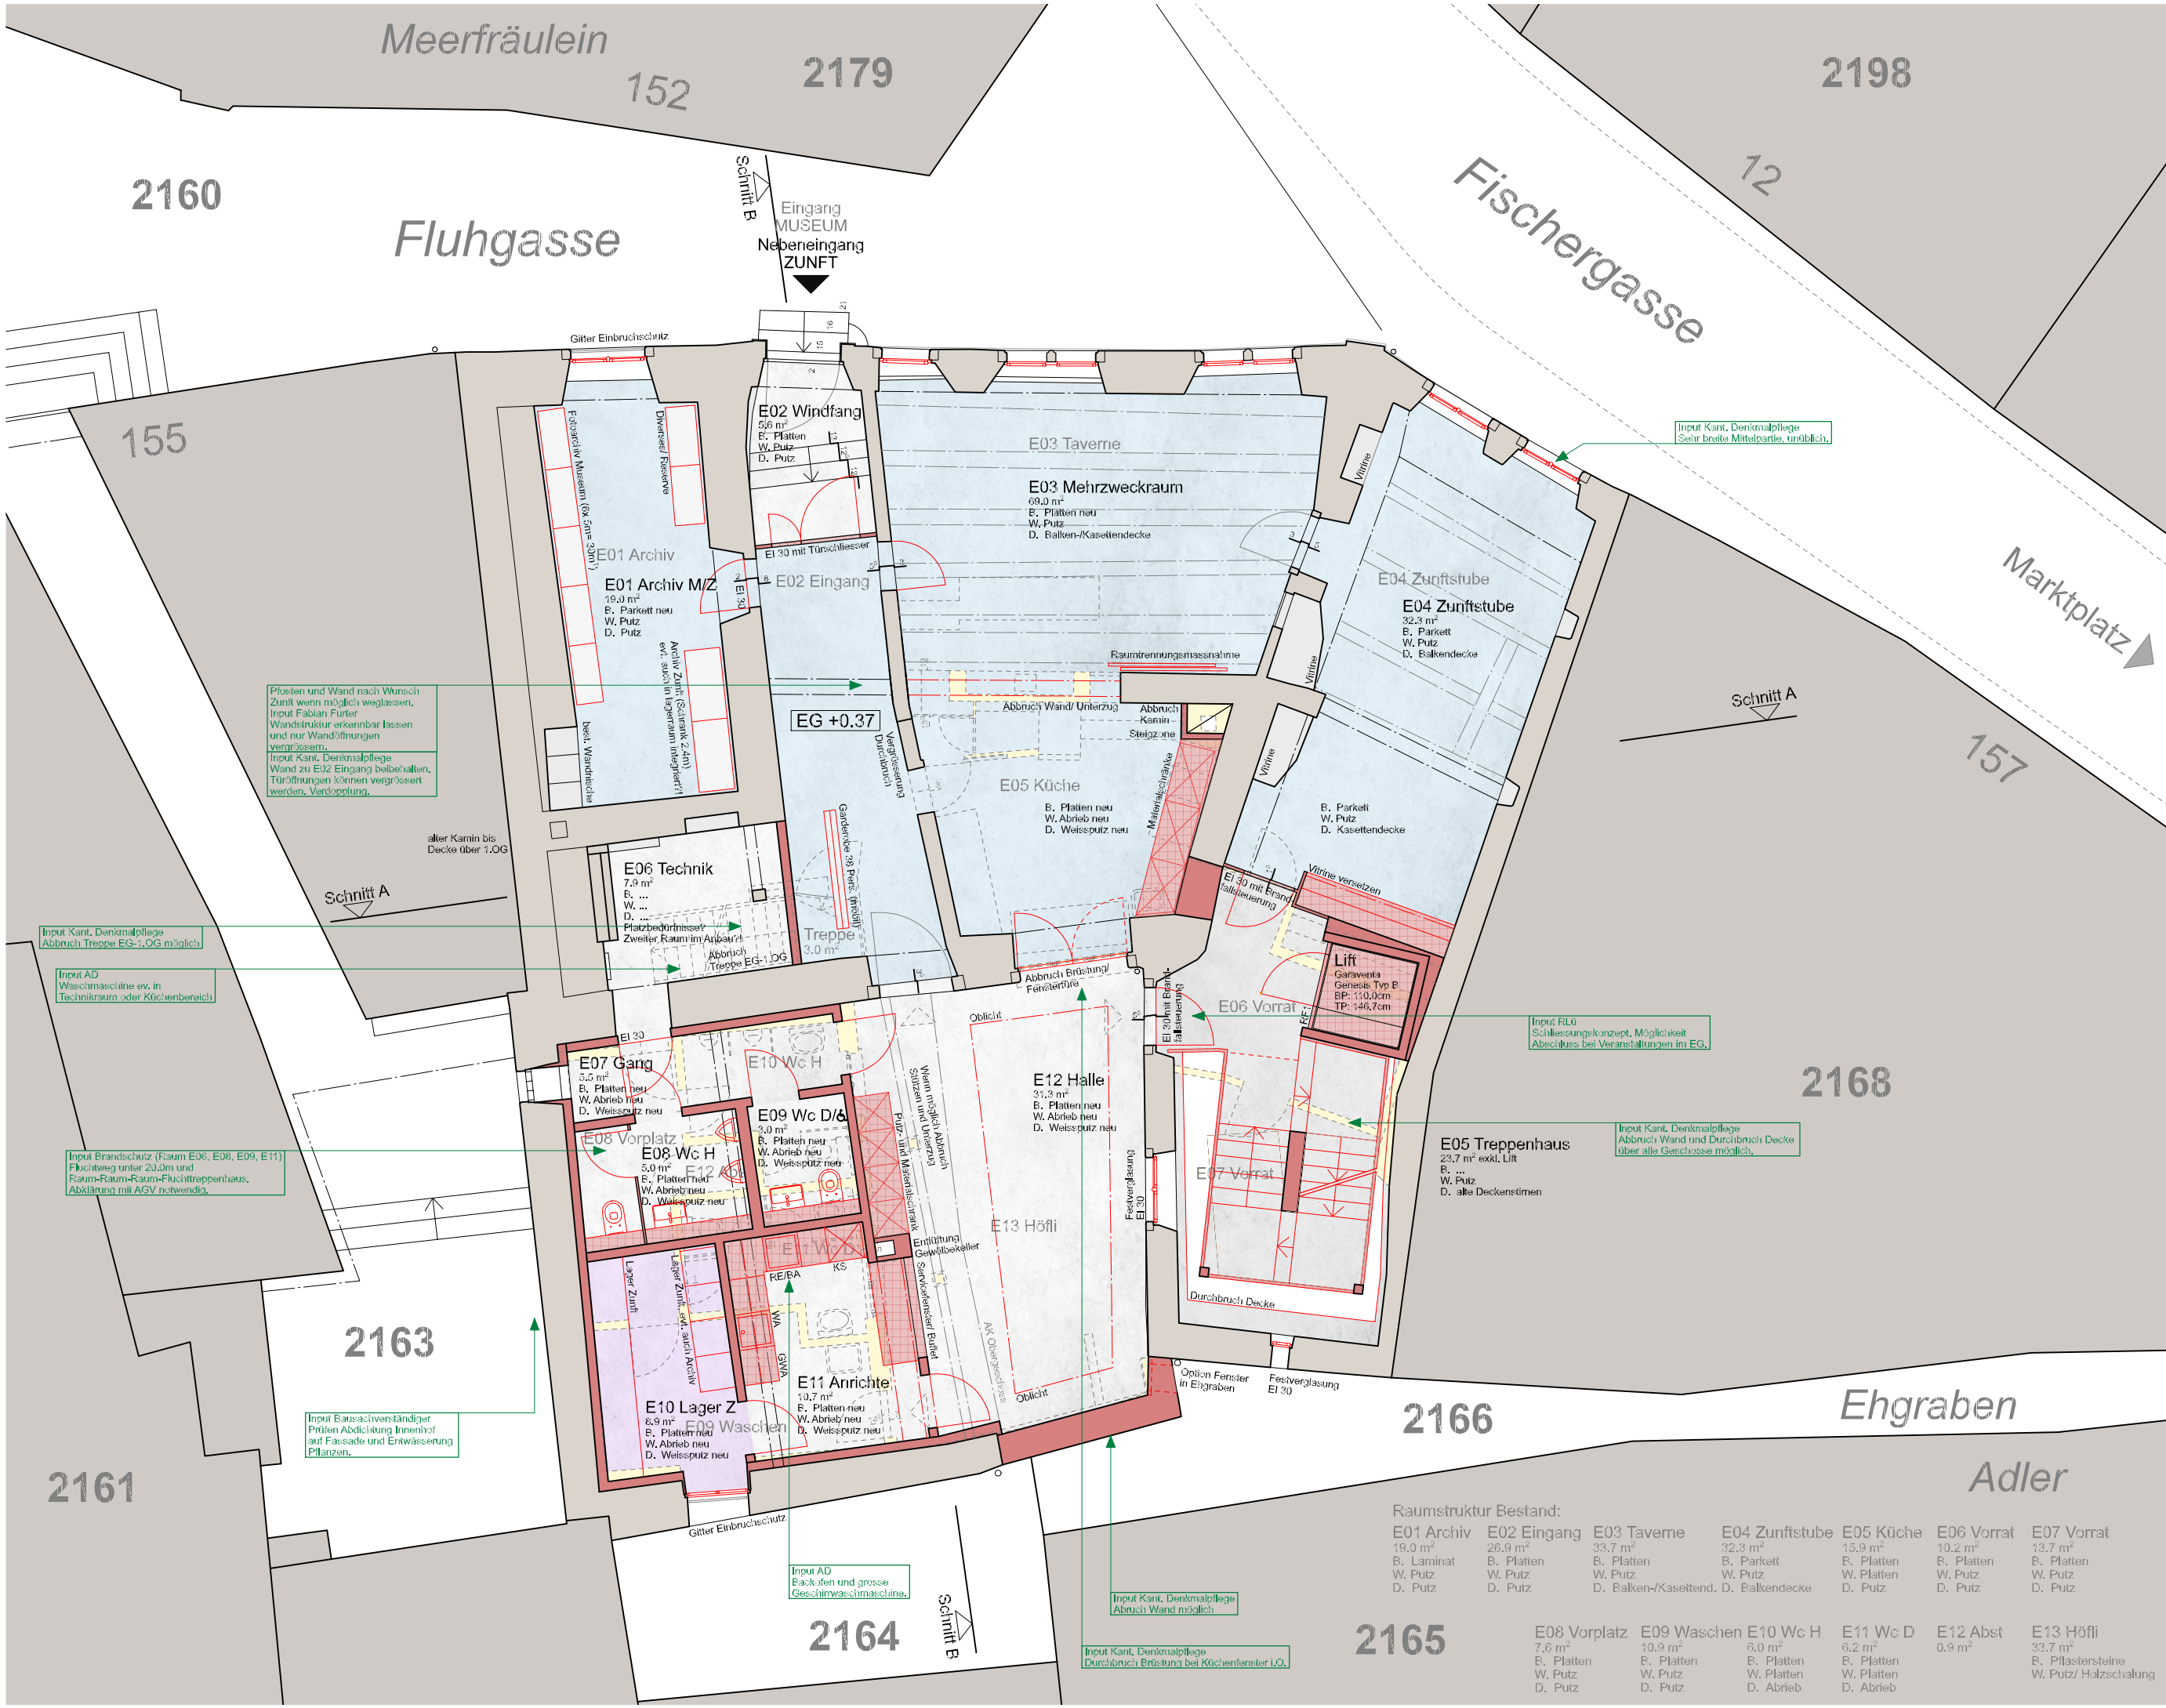
Museumsverein Laufenburg
Erweiterung "Museum Schiff", Fluhgasse 156, 5080 Laufenburg
Erdgeschoss

Plafonds und Wand nach Wunsch
Zunft wenn möglich weglassen,
Input Fabian Furtner
Wandstruktur erkennbar lassen
und nur Wandöffnungen
vergrössern.
Input Kant. Denkmalpflege
Wand zu E02 Eingang beibehalten,
Türöffnungen können vergrössert
werden, Verdropplung.

Input Kant. Denkmalpflege
Abbruch Treppe EG-1, OG möglich

Input Brandschutz (Raum E06, E08, E09, E11)
Fluchtweg unter 20,0m und
Raum-Raum-Raum-Fluchtstiegenhaus,
Abklärung mit AGV notwendig.

Input Bauserverständiger
Pflanz Abklärung Innenhof
auf Fassade und Entwässerung
Pflanzen.

Input Kant. Denkmalpflege
Abbruch Wand möglich

Input RLÜ
Schliessungskonzept, Möglichkeit
Abschluss bei Veranstaltungen im EG.

Input Kant. Denkmalpflege
Abbruch Wand und Durchbruch Decke
über alle Geschosse möglich.

Input AD
Backofen und grosse
Geschirrwaschmaschine.

| Restand | Neu | Abbruch | | | | |
|--|---|--|--|---|--|---|
| E01 Archiv 19,0 m² B. Laminat W. Putz D. Putz | E02 Eingang 26,9 m² B. Platten W. Putz D. Putz | E03 Taverne 33,7 m² B. Platten W. Putz D. Balken-Kassettend. D. Balkendecke | E04 Zunftstube 32,3 m² B. Parkett W. Putz D. Balkendecke | E05 Küche 15,9 m² B. Platten W. Platten D. Putz | E06 Vorrat 13,7 m² B. Platten W. Putz D. Putz | E07 Vorrat 13,7 m² B. Platten W. Putz D. Putz |
| E08 Vorplatz 7,6 m² B. Platten W. Putz D. Putz | E09 Waschen 10,9 m² B. Platten W. Platten D. Abrieb | E10 Wc H 6,0 m² B. Platten W. Platten D. Abrieb | E11 Wc D 6,2 m² B. Platten W. Platten D. Abrieb | E12 Abst 0,9 m² | E13 Höfli 33,7 m² B. Pflastersteine W. Putz/ Holzschalung | |
